## ALLEGATO (b)

### DOCUMENTAZIONE FOTOGRAFICA

#### CANTALUPO NEL SANNIO: CENTRO, TAVERNA.

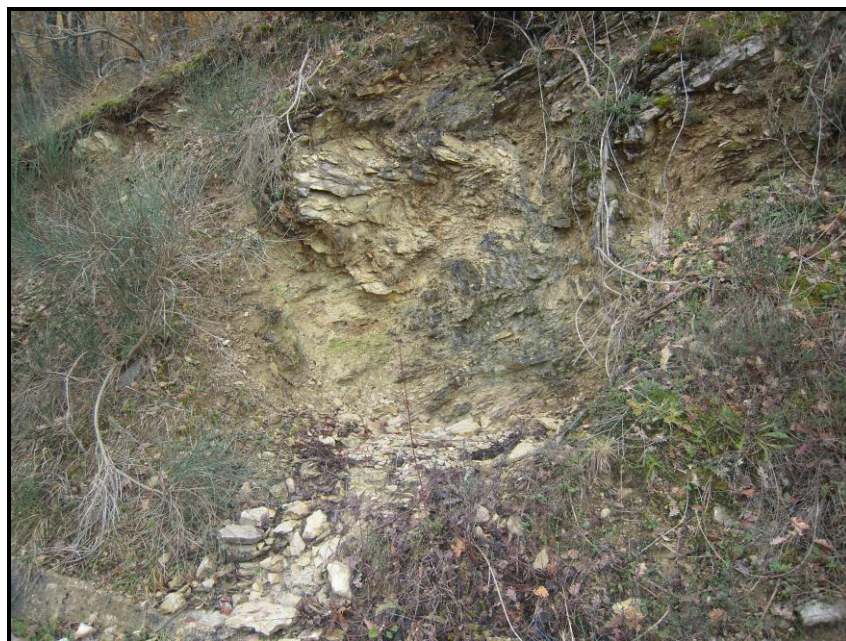
Fig. 1 – Calcareniti e calcilutiti biancastre della Formazione di Longano, appartenenti alla sottoclasse ALS (a) del substrato, costituito da Alternanza di Litotipi Stratificati, in un affioramento a SW del centro abitato. In particolare, si evidenzia l'intensa deformazione di questo litotipo nella zona di affioramento, in prossimità della faglia con orientazione NE-SW, in località "Le Coste".

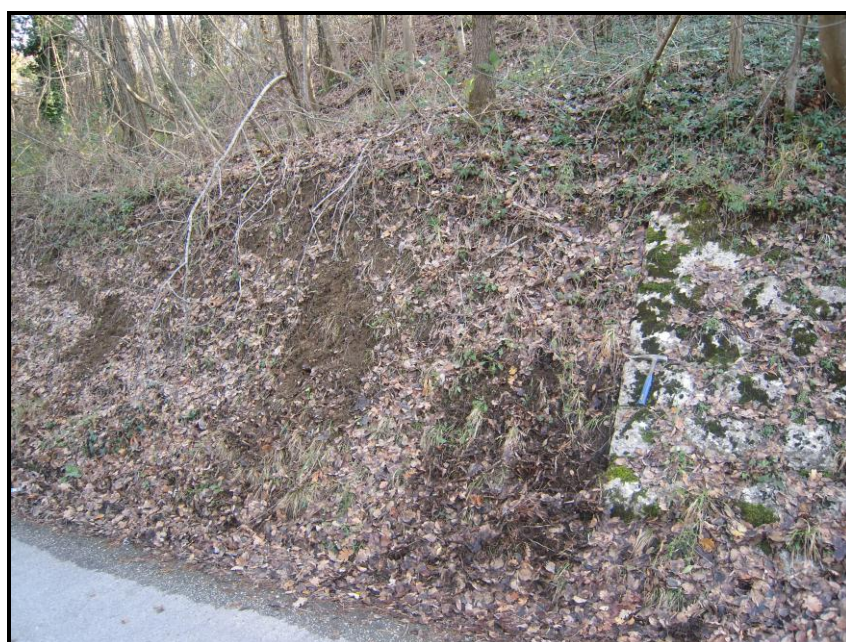
Fig. 2 – Contatto tettonico tra la sottoclasse ALS (a), rappresentato da calcarenti stratificate, e la sottoclasse ALS (b), costituito da un’alternanza di sabbia e argille marnose, in un affioramento a SW del centro storico.

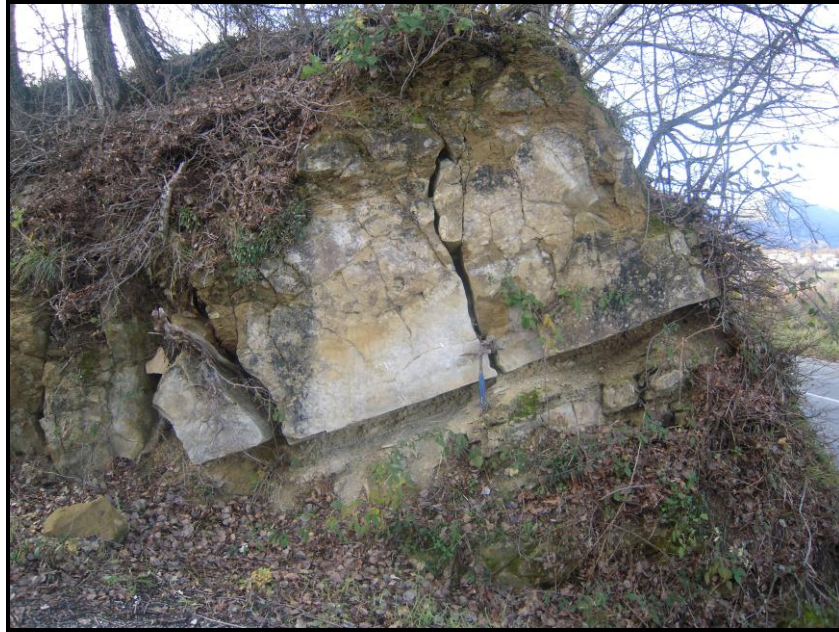
Fig. 3 – Arenarie a grana media in un bancone di circa 100 cm di spessore con alla base marne fogliettate e sottilmente stratificate della Formazione del Flysch del Molise, appartenenti alla sottoclasse ALS (b) del substrato costituito da un’Alternanza di Litotipi Stratificati, in un affioramento nei dintorni del centro abitato.

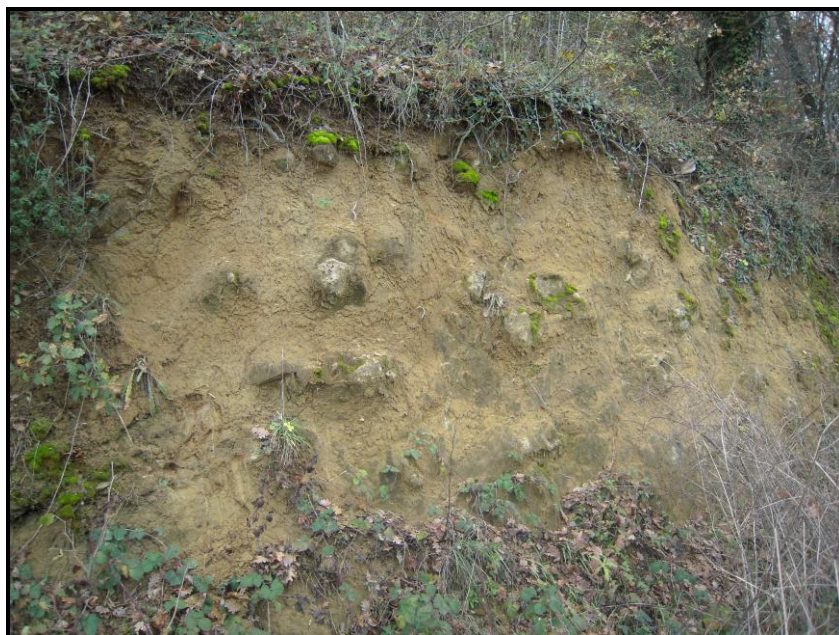
Fig. 4 – Arenarie e sabbie stratificate della Formazione del Flysch del Molise, appartenenti alla sottoclasse ALS (b) del substrato, costituito da un’Alternanza di Litotipi Stratificati, in un affioramento nei pressi dell’abitato di Taverna.

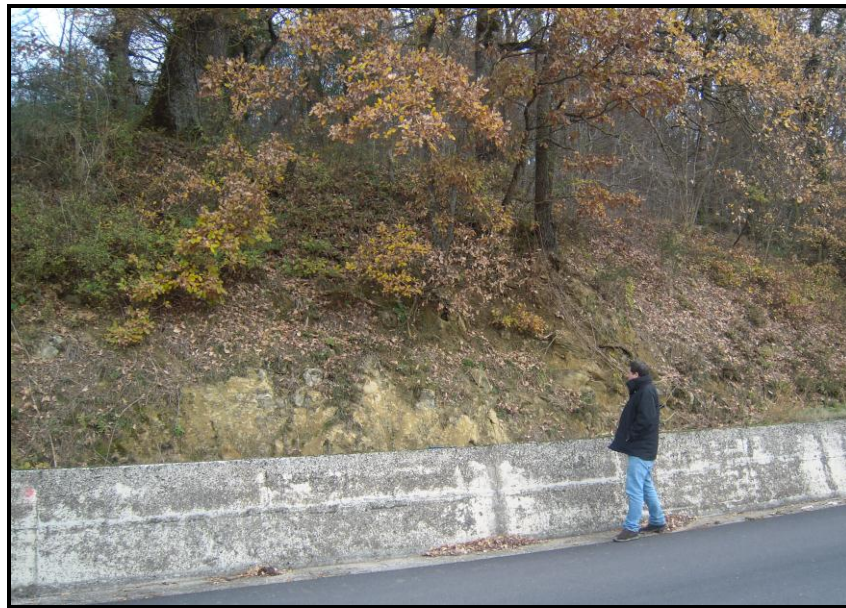
Fig. 5 – Arenarie e sabbie stratificate della Formazione del Flysch del Molise, appartenenti alla sottoclasse ALS (b) del substrato costituito da un'Alternanza di Litotipi Stratificati, in un affioramento nei pressi del centro storico ed a W della “Borgata Papaccio”.

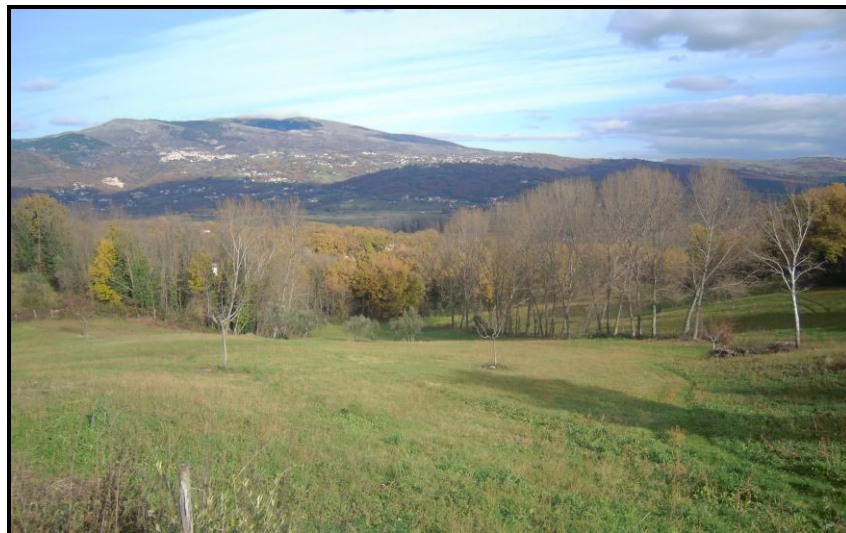
Fig. 6 – Morfologia tipica di aree in cui affiorano i termini argillosi-marnosi della sottoclasse ALS (b) del substrato geologico.

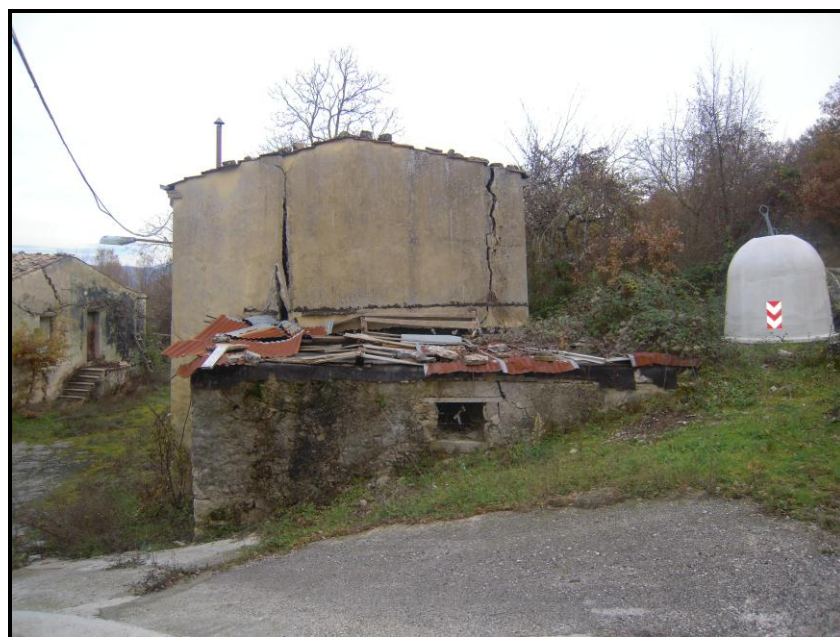
Fig. 8 – Veduta di un'abitazione interessata da un fenomeno di dissesto in località S. Rita a sud del centro storico.
